# 2026 年度苏尼特金曦黄金矿业有限责任 公司毕力赫金矿矿区生态修复计划

苏尼特金曦黄金矿业有限责任公司  
二零二六年一月

# 2026 年度苏尼特金曦黄金矿业有限责任公司毕力赫 金矿矿区生态修复计划

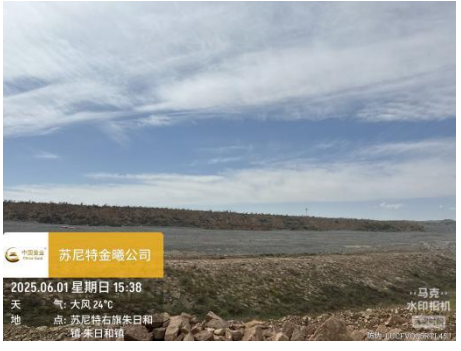
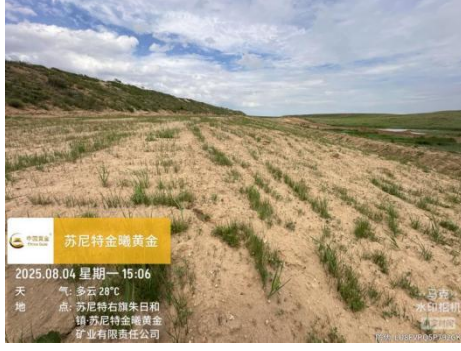
尾矿库到 达标高区 域	平整	3800m <sup>3</sup>	3800m <sup>3</sup>

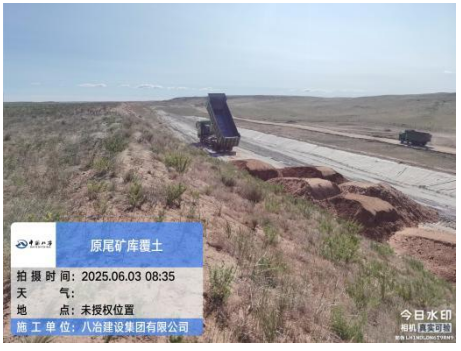
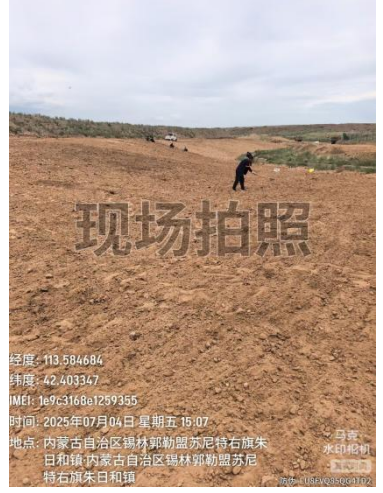
<p>原尾矿库覆土 拍摄时间: 2025.06.03 08:35 天气: 地点: 未授权位置 施工单位: 八冶建设集团有限公司</p>

<p>苏尼特金矿黄金 2025.08.04 星期一 15:06 天气: 多云 28℃ 地点: 苏尼特右旗朱日和镇 苏尼特金矿黄金 矿业有限责任公司</p>
	覆土	9500m <sup>3</sup>	9500m <sup>3</sup>

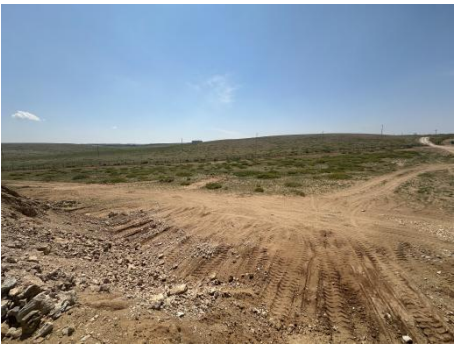
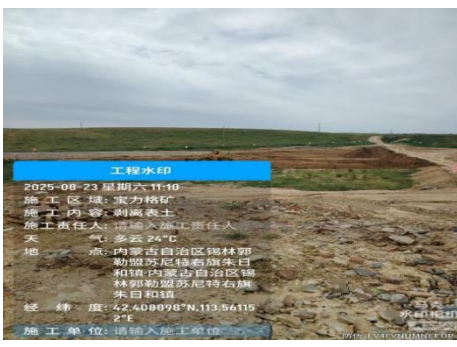
二采区	拟建区域 进行表土 剥离	27550m <sup>3</sup>	32065m <sup>3</sup>

<p>工程水印      2025-08-23 星期六 11:10      施工区域: 武力塔矿      施工内容: 剥离表土      施工责任人: 请输入施工责任人      天气: 多云 24°C      地点: 内蒙古自治区锡林郭勒盟苏尼特右旗      拍摄: 内蒙古自治区锡林郭勒盟苏尼特右旗      拍摄设备: 未授权位置 今日水印      经纬度: 42.408098°N, 113.56115°E      施工单位: 请输入施工单位</p>
