2026 年度内蒙古自治区苏尼特右旗白音哈
尔矿区 2、4 号脉岩金矿矿区生态修复计划

苏尼特金曦黄金矿业有限责任公司
二零二六年一月

2026 年度内蒙古自治区苏尼特右旗白音哈尔矿区 2、4 号脉岩金矿矿区生态修复计划

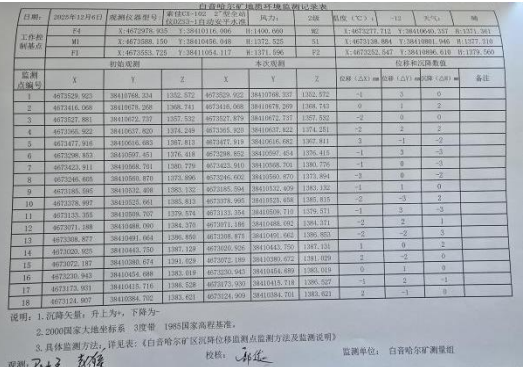
| 治理区域 | 治理方式 | 计划工程量 | 实际完成工程量 | 治理前照片 | 治理后照片 |
|---|---|---|--|--|--|
| 监测工作 | 地质灾害监测 | 对预测塌陷区 18 个监测点，每月监测 1 次，共计 216 点次； | 对预测塌陷区 18 个监测点，每月监测 1 次，目前监测 216 点次； | | |

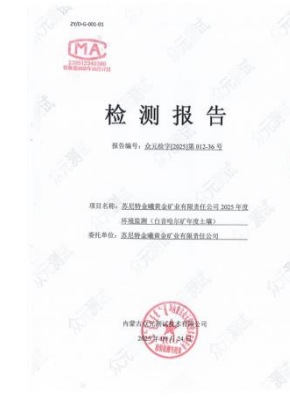
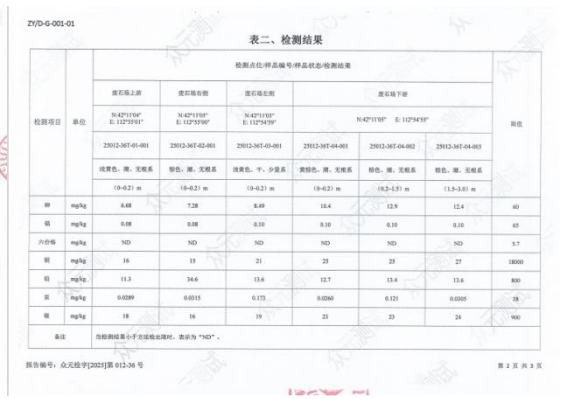
| 治理区域 | 治理方式 | 计划工程量 | 实际完成工程量 | 治理前照片 | 治理后照片 |
|---|---|---|---|--|--|
| | 水土监测 | 对地下水、土壤进行监测 | 对矿区周边 4 口牧民井每季度监测一次，对废石场上游、两侧和下游土壤每年监测一次。 | | |
